## **IMPACTO AMBIENTAL: LEVANTAMENTO DOS PASSIVOS AMBIENTAIS EXISTENTES NA BR 282 TRECHO LAGES (SC) E SÃO JOSÉ DO CERRITO (SC)<sup>1</sup>**

**ENVIRONMENTAL IMPACT: SURVEY OF THE PASSIVE ENVIRONMENTAL  
OCCURRENCE IN BR 282 STRETCH LAGES (SC) AND SÃO JOSE DO CERRITO  
(SC)/BRAZIL**

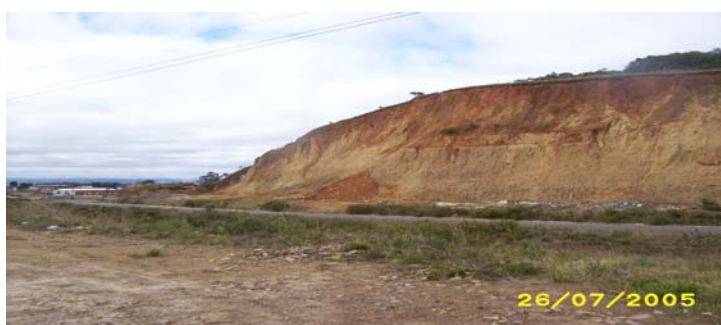
Nos dias atuais, após cinco anos de conclusão desta etapa da obra, a situação ambiental não é nada confortável. Logo no início do trecho, existe uma grande caixa de empréstimo de saibro, que não foi recuperada, conforme pode ser visualizado na Figura 2.

Figura 2 – Caixa de empréstimo de saibro – estaca 55 (LD)

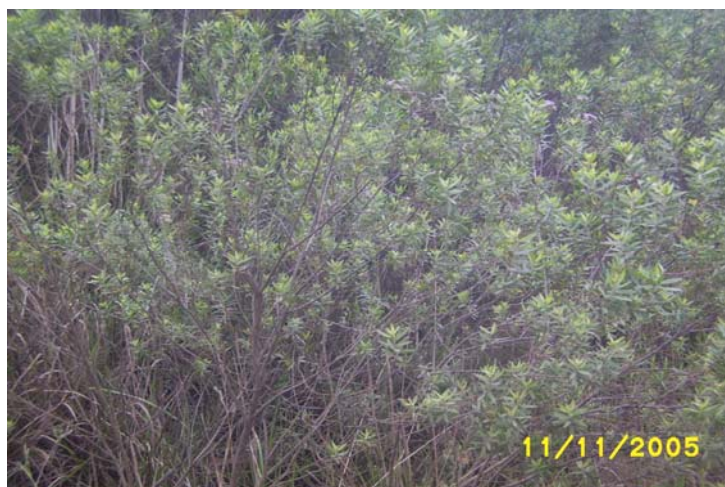
A vegetação ao longo da faixa de domínio (Figura 3) se recupera muito lentamente, formando grandes áreas de capoeiras, onde se podem encontrar apenas arbustos, principalmente vassourões e samambaias de tapera. As árvores de médio porte são escassas, sendo constituídas principalmente de vegetação exótica, em especial, do gênero Pinus.

Figura 3 – Vegetação predominante ao longo da faixa de domínio

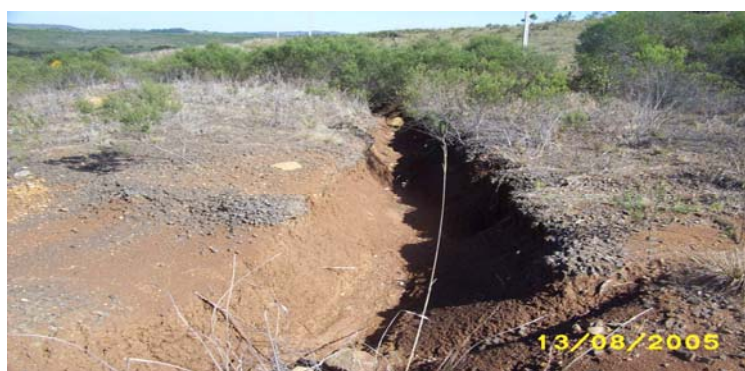
Outro aspecto levantado diz respeito à existência de grandes áreas descobertas, isto é, sem a presença de vegetação para proteger o solo das águas pluviais. O efeito decorrente dessa desproteção é o aumento da erosão, principalmente na forma de sulcos (Figura 4), o que inviabiliza qualquer sistema de drenagem existente, pois o material transportado dos taludes nus acaba assoreando as valetas e canaletas existentes, além de poderem ser transportados para as linhas de talvegue do terreno, podendo vir a ocasionar, em médio prazo, o assoreamento dos cursos d'água e áreas de banhados, devido a deposição deste material oriundo do corpo estradal.

Figura 4 – Erosão em sulco causado por precipitação contínua em solo descoberto

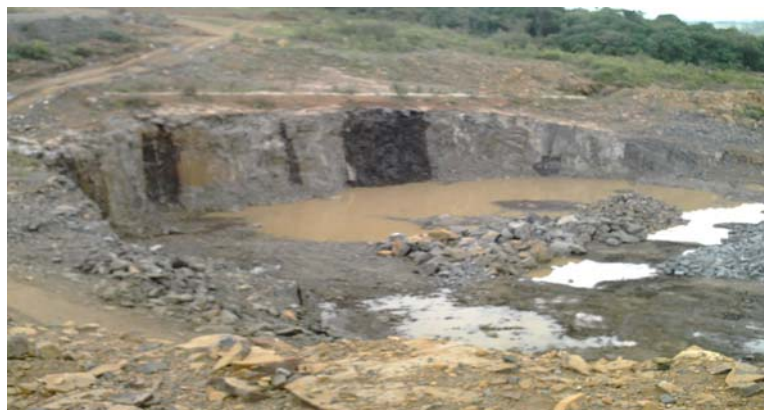
Atualmente a área de lavra apresenta paredes rochosas com cerca de 20m de altura.

Figura 5 – Situação da área de exploração do basalto

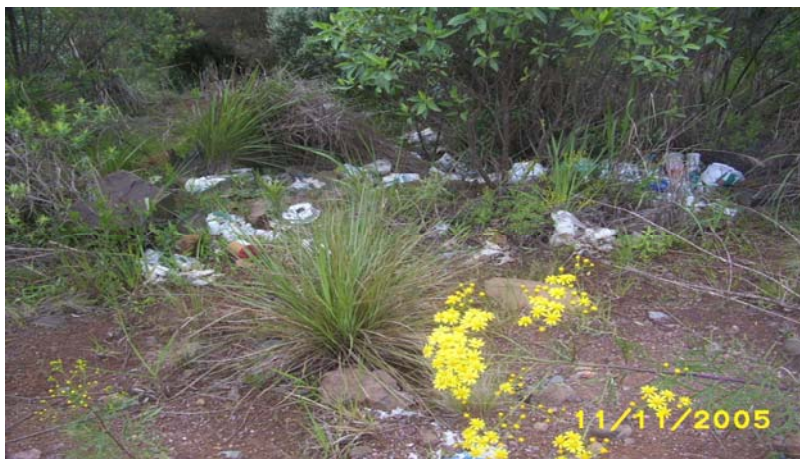
dessa forma, outros impactos, como, por exemplo, a existência de depósitos de lixo ao longo da faixa de domínio, como pode ser observada na Figura 8.

Figura 8 – Deposição de resíduo doméstico na faixa de domínio

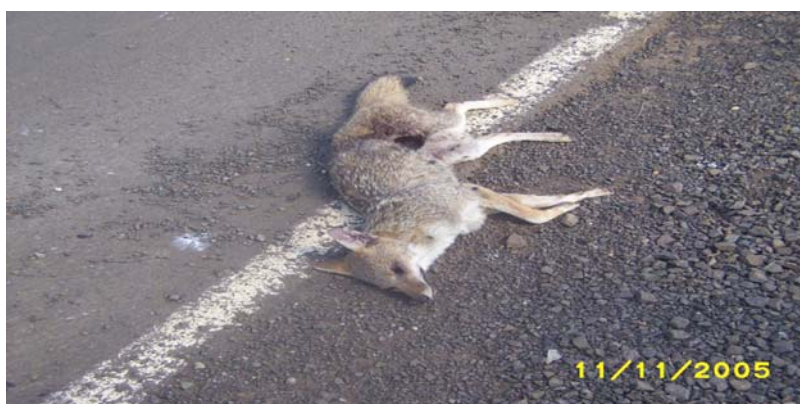
Além desse impacto causado pela antropização da região, a ligação asfáltica entre os municípios de Lages-SC e São José do Cerrito-SC causarão também um aumento da mortalidade de animais, especialmente, devido ao atropelamentos destes no momento em que estiverem cruzando a rodovia, como pode ser atestado pela Figura 9 da página seguinte.

Figura 9 – Animal silvestre morto por atropelamento

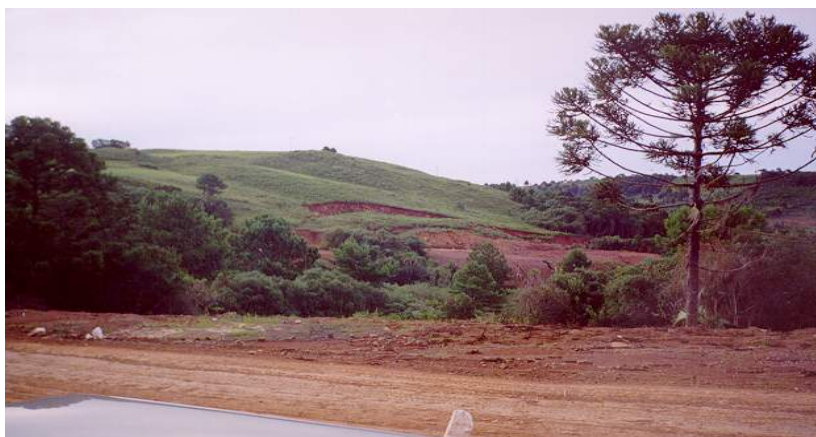
Além das duas formas de impactos ambientais apresentadas anteriormente, neste trecho da rodovia aparecem os escorregamentos de encostas (Figura 10), que são movimentos de massa muito agressivos, que podem surgir por motivos de natureza hidrológica ou geológica, dependendo das características da região.

Figura 10 – Movimento de massa no 2º Trecho da BR 282

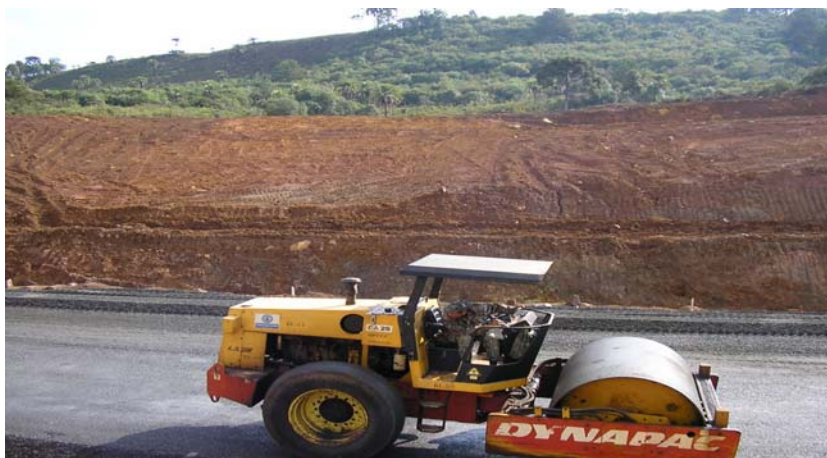
Os demais impactos ambientais são os mesmos que os encontrados no primeiro segmento da rodovia BR 282, com gravidade maximizada devido, como já fora citada anteriormente, ao curto espaço de tempo ocorrido entre o término dos serviços de terraplenagem e a recuperação natural do ambiente (Figura 11).

Figura 11 – Talude de corte com material de 1ª categoria descoberto

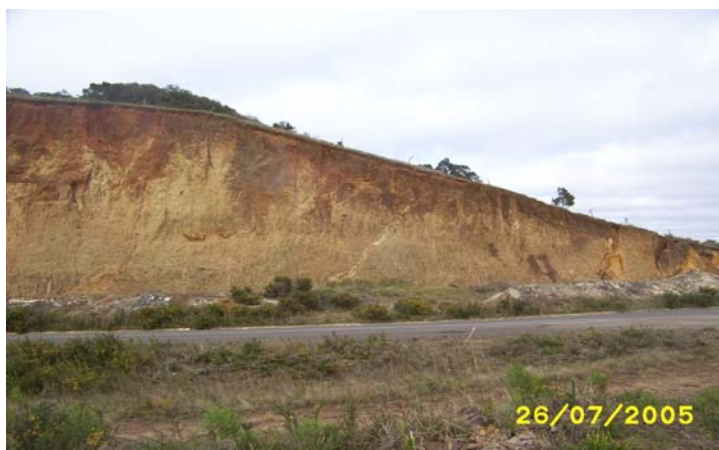
Para a recuperação das áreas inclinadas existentes neste trecho, além do plantio convencional, trabalhos de engenharia deverão ser realizados para a regularização dos taludes. O ponto mais crítico é a caixa de empréstimo existente na estaca 55, tendo 17 metros de altura, praticamente na vertical, como pode ser visto na Figura 12.

Figura 12 – Talude existente na estaca 55

De acordo com o DNIT, a solução preconizada, antes de realizar a proteção vegetal, é a realização do retaludamento, isto é, a redução da inclinação do talude atual, objetivando alterar o estado das tensões em ação no maciço, associado à criação de três banquetas, no intuito de reduzir a altura do talude e proporcionar a melhoria na estabilidade (Figura 13). Cabe ressaltar que não adianta realizar esses serviços de readequação sem que seja implantado um sistema de drenagem eficiente, a fim de ordenar as águas pluviais.

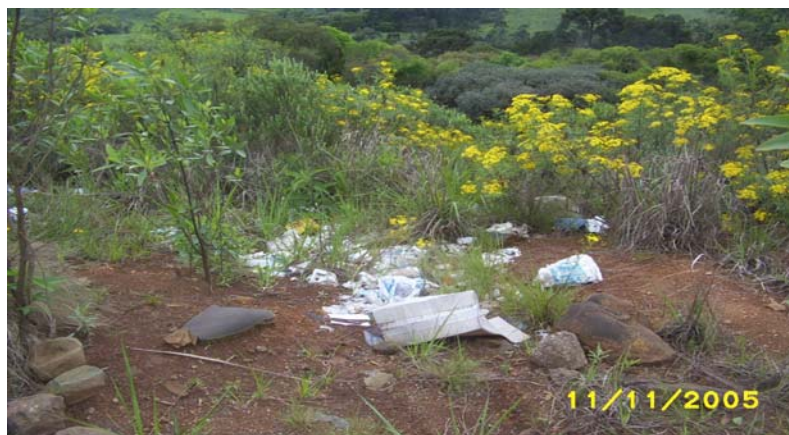
Além dos serviços de engenharia necessários para a recomposição vegetal da rodovia, deverão ser realizadas atividades de educação ambiental, de modo a evitar que a população continue usando as áreas de banhado e as matas ciliares como verdadeiros depósitos de lixo (Figura 17).

Figura 17 – Lixo depositado na saída do aterro da rodovia BR 282

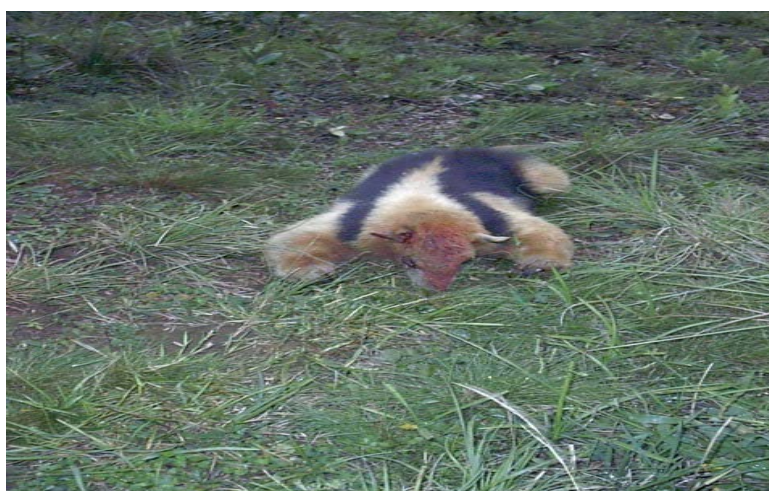
Figura 18 – Animal silvestre atropelado e largado na faixa de domínio

Além da educação ambiental, deverá ser feito campanhas de educação no trânsito, a fim de diminuir a morte de animais, tanto silvestres como domésticos, por atropelamento. É possível evitar a mortandade de animais (Figura 18) se houver uma longa e contínua campanha de conscientização da população, uma vez que durante o processo construtivo da BR 282 não foram projetados pontos de passagens de animais, que deveriam estar localizados, principalmente, próximos aos açudes e aos riachos, perpendiculares ao eixo da estrada, pois são considerados locais naturais de passagem, uma vez que os animais se aproveitariam dos bebedouros naturais para buscar o outro lado da rodovia.

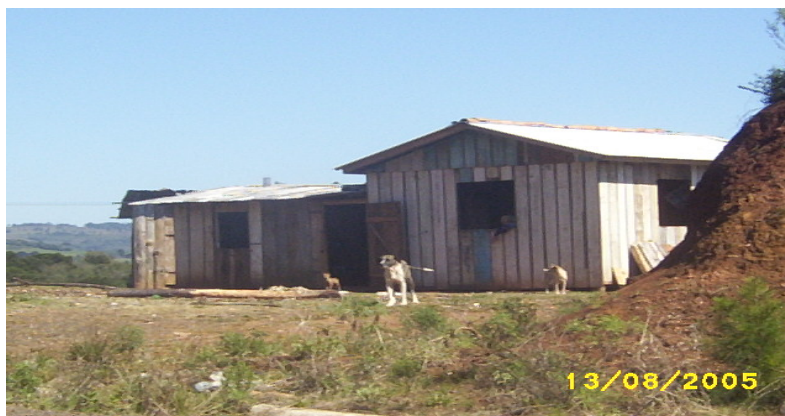
Outro impacto ambiental que ocorre é a ocupação irregular da faixa de domínio (Figura 19). Ao longo da rodovia observa-se a presença de casebres e cemitério, quebrando a

Figura 19 – Ocupação irregular da faixa de domínio

De acordo com IS-MA-20, do DEINFRA (SANTA CATARINA, 2001) as famílias de baixa renda, que são consideradas segmentos vulneráveis da população, devem ser alocadas para outro local apropriado, de modo a garantir que tenham condições de vida e acesso a bens e serviços, pelo menos equivalentes aos disponíveis na situação anterior, bem como a manutenção das relações sócio-culturais.
