DIAGNÓSTICO SOCIOAMBIENTAL DA COMUNIDADE DO CRESPO, MANAUS/AMAZONAS

Resumo: Este trabalho tem por objetivo apresentar um diagnóstico socioambiental da comunidade do Crespo utilizando-se dos dados de saneamento (distribuição de água, drenagem de esgoto e limpeza urbana). O bairro do Crespo situa-se na zona Sul da cidade de Manaus (AM) na microbacia do Igarapé do Quarenta. Para a obtenção dos dados, utilizou-se o método de pesquisa participativa por meio da aplicação de questionários mediante anuência da comunidade, e em caráter coletivo. Os resultados indicaram que o principal problema enfrentado na área de pesquisa, foi à ausência de saneamento básico acarretando inundações, alagamento.

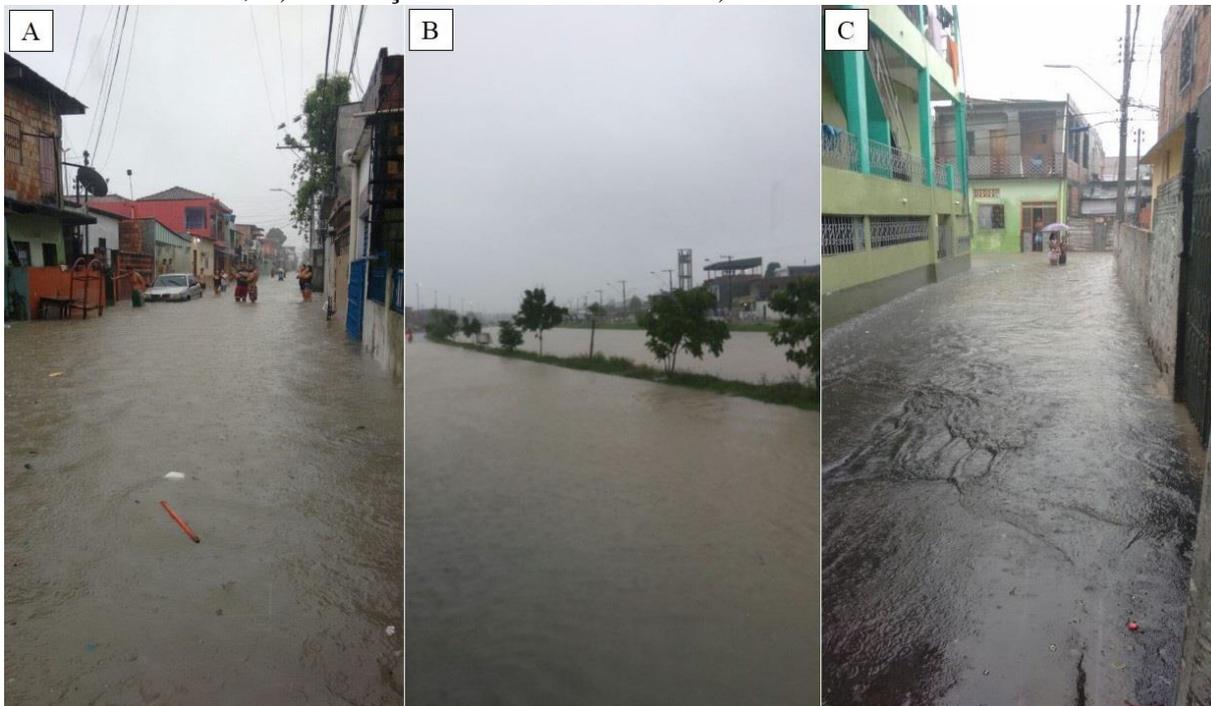
Na figura 04 A e C se exhibe o alagamento ocorrido em janeiro de 2016 na comunidade do Crespo, na figura B se apresenta o transbordamento do canal. Além disso, o canal sofreu alterações devido atividades antrópicas no trecho entre as avenidas Silves e Rodrigo Otávio, ocasionando a formação de banco de dejetos devido à passagem do Prosamim nos anos de 2010 a 2014. Com a reurbanização proposta pelo Prosamim, o canal teve seu curso modificado o que acarretou em diversos problemas ambientais e em consequência sociais. O trecho passou a sofrer com o assoreamento, que consiste em bancos areias no canal devido à baixa velocidade de escoamento da água (Figura 5), diminuindo o armazenamento da água no canal provocando inundações.

Figura 04. Alagação e InundaçõesGON ocorridas em Janeiro de 2017. Alagação na Rua São Pedro; B) Inundação na Rua Paranavai e C) Alameda São Francisco.

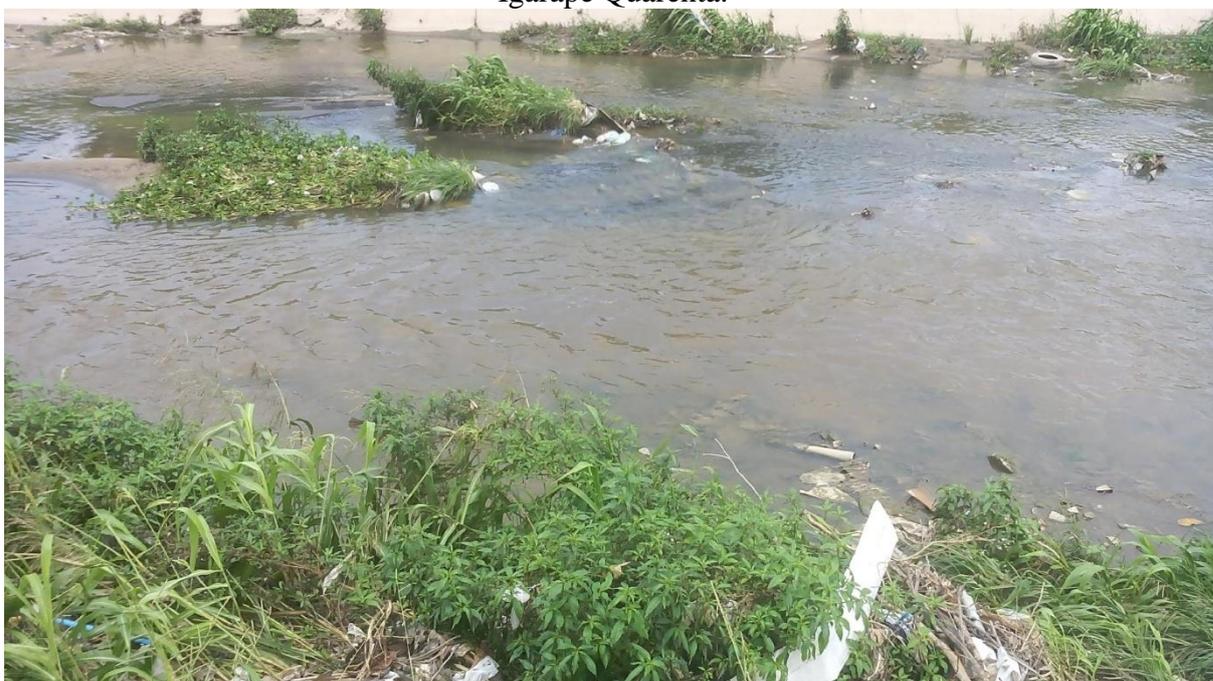
Figura 5. Formação de bancos de areia devido o descarte de lixo e drenagem de esgoto para o Igarapé Quarenta.

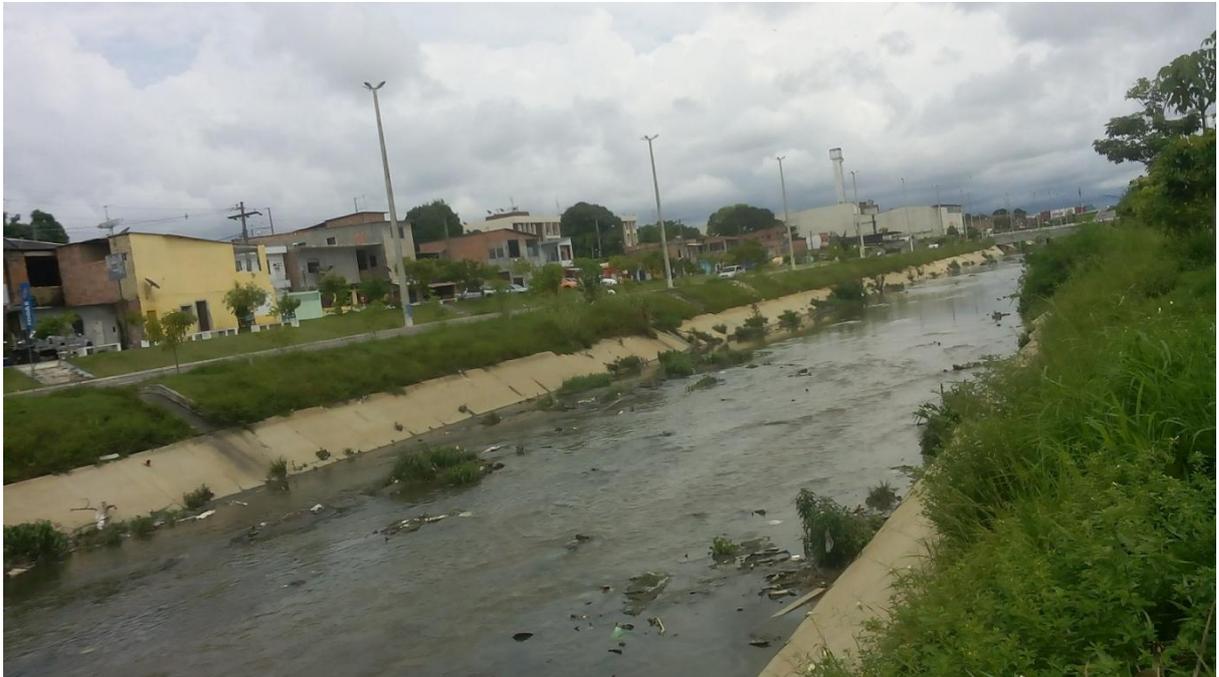
Conforme os parâmetros da Lei nº 12.651/ 2012, o igarapé do Quarenta deveria possuir uma área de 30m de APP (BRASIL, 2010), no entanto tais critérios não são considerados e sequer cumpridos na Lei, uma vez que essa área é ocupada por residências, comércios e igrejas, sendo o igarapé a divisão de duas vias de trânsito (Figura 6).

Figura 6. Trecho canalizado do Igarapé do Quarenta.
