DIAGNÓSTICO DAS MATAS CILIARES URBANAS DE VOTUPORANGA/SP: LEVANTAMENTO DA VEGETAÇÃO EXÓTICA INVASORA

DIAGNOSIS OF URBAN RIPARIAN FORESTS IN VOTUPORANGA/SP: INVASIVE EXOTIC VEGETATION SURVEY

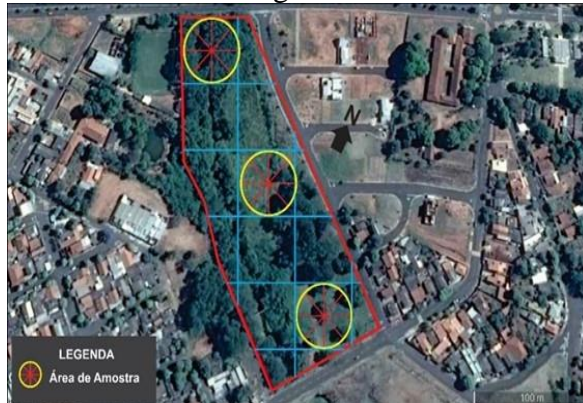
Figura 2 - Imagem da gleba 1 (Córrego Boa Vista do Alto), marcação das áreas amostradas e diagnóstico do meio físico. Votuporanga/SP, 2016/2017.

Quando ao diagnóstico do meio físico, o da gleba 1 indicou sérios problemas ambientais, como o assoreamento do córrego, a ocorrência de erosão em sulco, construções indevidas e grande área coberta por braquiária (*Urochloa brizantha*). A mata ciliar encontra-se num estágio inicial de regeneração, havendo a presença de duas espécies arbóreas exóticas com alto poder invasor de acordo com o Instituto Hórus (I3N BRASIL, 2018), a leucena (*Leucaena leucocephala*) e o ipê-de-jardim (*Tecoma stans*), além de uma plantação de bananeira (*Musa* sp), que embora seja exótica, não apresenta risco de invasão biológica (Figura 2).

Diagnóstico do Córrego Boa Vista do Alto	
Estágio de regeneração	Inicial
Conservação do Solo	Erosões em sulco próximo ao leito do córrego.
Assoreamento	Sim no trecho estudado
Uso e ocupação do solo	Área de preservação invadida por construções e grande parte da gleba devastada tomada por braquiária (<i>Urochloa brizantha</i>).
Espécies exóticas Arbóreas	- Leucena (<i>Leucena leucocephala</i>) - Ipê-de-jardim (<i>Tecoma stans</i>) - Bananeira (<i>Musa sp</i>)

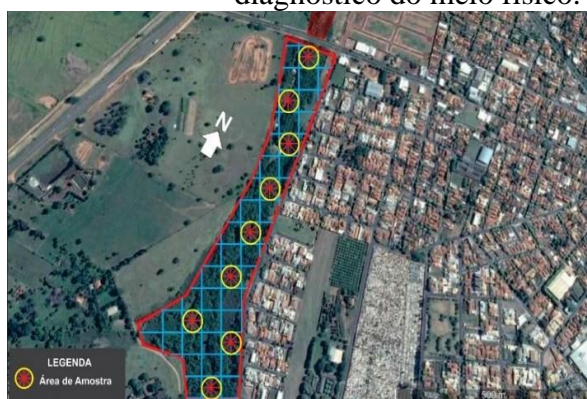
Figura 3 - Imagem da gleba 2 (Córrego Boa Vista do Alto), marcação das áreas amostradas e diagnóstico do meio físico. Votuporanga/SP, 2016/2017.

O diagnóstico da gleba 2 apontou grandes falhas na mata ciliar, estando a vegetação em estágio inicial de regeneração. A área da mata apresenta erosões, além de resíduos de construção e uma plantação de banana e manga, estando o córrego assoreado. Foram identificadas cinco espécies exóticas arbóreas, sendo duas de alto poder invasor e três que não apresentam risco, tais como a bananeira, a mangueira (*Mangifera indica*) e a calabura (*Muntingia calabura*) (Figura 3).

Mata Ciliar Córrego Boa Vista do Alto	
Estágio de regeneração	Inicial
Conservação do Solo	Erosões em sulco próximo ao leito do córrego
Assoreamento	Sim no trecho estudado
Uso e ocupação do solo	Falhas ao longo da mata ciliar com até 2.700 m ² ; cultura de banana e manga; resíduos de construção.
Espécies exóticas arbóreas	-Leucena (<i>L. leucocephala</i>) -Ipê-de-jardim (<i>Tecoma stans</i>) -Bananeira (<i>Musa sp</i>) -Mangueira (<i>Mangifera indica</i>) -Calabura (<i>Muntingia calabura</i>)

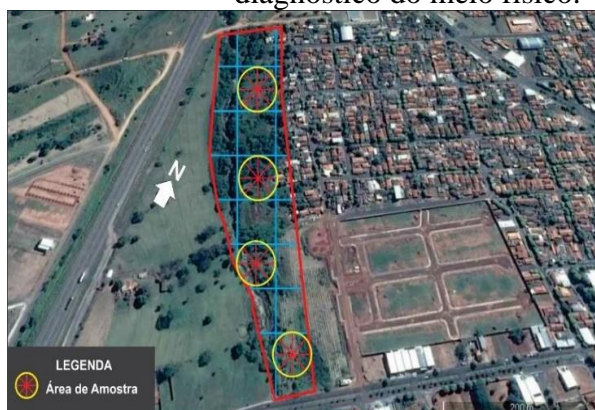
Figura 4 - Imagem da gleba 3 (Córrego Boa Vista do Alto), marcação das áreas amostradas e diagnóstico do meio físico. Votuporanga/SP, 2016/2017.

A gleba 3 apresentou problemas similares aos da gleba 2, com extensas falhas na mata ciliar e invasão de terras por propriedades particulares, sendo quantificadas cinco espécies exóticas arbóreas, dentre as quais quatro são invasoras, a leucena, o ipê-de-jardim, o jambolão (*Syzygium cumini*) e o bambu (*Bambusa vulgaris*) (Figura 4).

Mata Ciliar Córrego Boa Vista do Alto	
Estágio de regeneração	Inicial
Conservação do Solo	Erosões em sulco próximo ao leito do córrego
Assoreamento	Sim no trecho estudado
Uso e ocupação do solo	Falhas na vegetação por toda sua extensão, invasão por propriedades particulares.
Espécies exóticas arbóreas	-Leucena (<i>Leucena leucocephala</i>) -Ipê-de-jardim (<i>Tecoma stans</i>) -Bambu (<i>Bambusa vulgaris</i>) -Calabura (<i>Muntingia calabura</i>) -Jambolão (<i>Syzygium cumini</i>)

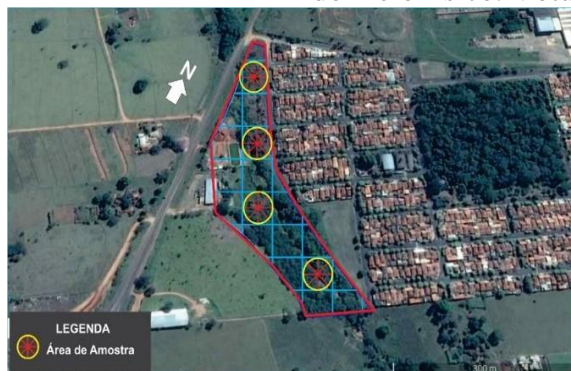
Figura 5 - Imagem da gleba 4 (Córrego Olaria), marcação das áreas amostradas e diagnóstico do meio físico. Votuporanga/SP, 2016/2017.

O diagnóstico da gleba 4 detectou a presença de três espécies exóticas arbóreas, sendo duas com alto poder invasor (leucena e ipê-de-jardim), além da presença de construções

particulares, erosões, falhas na vegetação e assoreamento do córrego (Figura 5). Dentre todas as glebas avaliadas, o córrego Olaria foi o que apresentou o maior número de árvores por hectare, apesar de 50% destas serem exóticas invasoras (Tabela 2).

Mata Ciliar Córrego Olaria	
Estágio de regeneração	Inicial
Conservação do Solo	Erosões em sulco próximo ao leito do córrego
Assoreamento	Sim no trecho estudado
Uso e ocupação do solo	Área invadida por propriedade particular; maciço vegetal insuficiente; face Oeste sem mata
Espécies exóticas arbóreas	-Leucena (<i>Leucaena leucocephala</i>) -Ipê-de-jardim (<i>Tecoma stans</i>) -Calabura (<i>Muntingia calabura</i>)

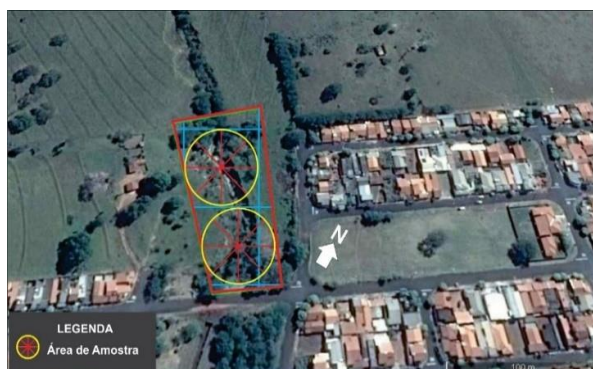
Figura 6 - Imagem da gleba 5 (Córrego Colinas), marcação das áreas amostradas e diagnóstico do meio físico. Votuporanga/SP, 2016/2017.

Na gleba 5 foram detectados sérios problemas ambientais, sendo essa área do córrego Colinas a mais devastada dentre as estudadas, não havendo mata ciliar nas duas margens, além de uma elevada porcentagem de ipê-de-jardim (63%) e uma baixa densidade de árvores por ha (160). O diagnóstico apontou ainda a presença de mangueiras, criação de equídeos, erosões e o total assoreamento do leito do córrego, estando a área invadida por braquiária (Figura 6).

Mata Ciliar Córrego Colinas	
Estágio de regeneração	Inicial
Conservação do Solo	Erosões em sulco próximo ao leito do córrego
Assoreamento	Em todo o trecho avaliado
Uso e ocupação do solo	Presença de equídeos, grande parte da gleba devastada e tomada por braquiária (<i>Urochloa brizantha</i>)
Espécies exóticas Arbóreas	-Mangueira (<i>Mangifera indica</i>) -Ipê-de-jardim (<i>Tecoma stans</i>)

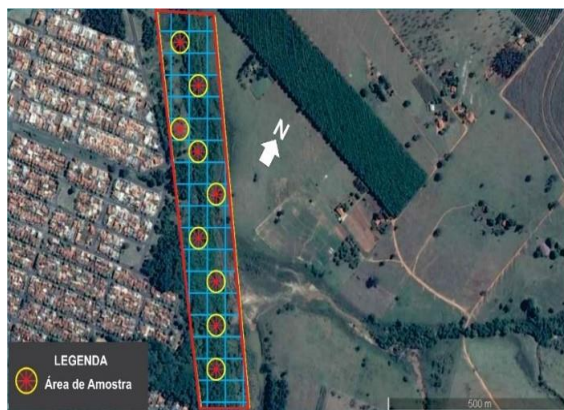
Figura 7 - Imagem da gleba 6 (Córrego Marinheirinho), marcação das áreas amostradas e diagnóstico do meio físico. Votuporanga/SP, 2016/2017.

Na gleba 6, da mesma forma que na anterior, existe a presença de braquiária, criação de equídeos, erosão e assoreamento do córrego, sendo identificadas três espécies exóticas arbóreas, a leucena, o jambolão e a calabura (Figura 7). Embora essa área se encontre num estágio médio de regeneração, com árvores mais desenvolvidas e a maior densidade de espécies nativas dentre as glebas estudadas (74%), apresenta-se degradada e com grande quantidade de sementes e vagens de leucena no solo, comprovando a elevada capacidade de dispersão desta espécie.

Mata Ciliar Córrego Marinheirinho	
Estágio de regeneração	Médio
Conservação do Solo	Graves erosões em sulco próximo ao leito do córrego
Assoreamento	Sim no trecho estudado
Uso e ocupação do solo	Criação de equídeos e grande parte da gleba com braquiária (<i>Urochloa brizantha</i>).
Espécies exóticas arbóreas	-Leucena (<i>Leucaena leucocephala</i>) -Calabura (<i>Muntingia calabura</i>) -Jambolão (<i>Syzygium cumini</i>)

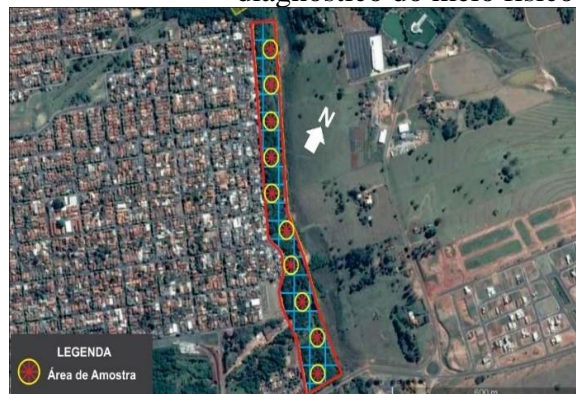
Figura 8 - Imagem da gleba 7 (Córrego Marinheirinho), marcação das áreas amostradas e diagnóstico do meio físico. Votuporanga/SP, 2016/2017.

O diagnóstico da gleba 7 apontou assoreamento do córrego, erosão, desmatamento na face leste e o uso para a criação de suínos e plantio de hortaliças, além da presença de resíduos de construção civil e material de reciclagem. Não obstante a área esteja num estágio de regeneração da vegetação considerado médio, existe a presença de cinco espécies exóticas arbóreas (Figura 8).

Mata Ciliar Córrego Marinheirinho

Estágio de regeneração	Médio
Conservação do Solo	Erosão em sulco próximo a face Leste do córrego.
Assoreamento	Sim no trecho estudado
Uso e ocupação do solo	Falhas no maciço; ausência de mata na face Leste; utilização doméstica (hortas, suínos e resíduos variados)
Espécies exóticas arbóreas	-Leucena (<i>Leucaena leucocephala</i>) -Ipê-de-jardim (<i>Tecoma stans</i>) -Bambu (<i>Bambusa vulgaris</i>) -Flamboyant Mirim (<i>Caesalpinia pulcherrima</i>) -Mangueira (<i>Mangifera indica</i>)

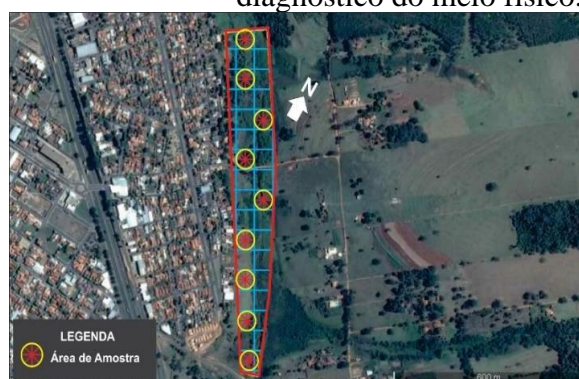
Figura 9 - Imagem da gleba 8 (Córrego das Paineiras), marcação das áreas amostradas e diagnóstico do meio físico. Votuporanga/SP, 2016/2017.

A gleba 8 apresentou os mesmos problemas relatados em outras áreas, como o assoreamento do córrego, erosão do solo e falhas na vegetação, além da presença de quatro espécies exóticas arbóreas (leucena, ipê-de-jardim, calabura e jambolão) (Figura 9).

Mata Ciliar Córrego das Paineiras

Estágio de regeneração	Inicial
Conservação do Solo	Erosão em sulco próximo ao leito do córrego.
Assoreamento	Sim no trecho estudado
Uso e ocupação do solo	Falhas no maciço florestal; ausência de mata ciliar ao longo do córrego
Espécies exóticas arbóreas	-Leucena (<i>Leucaena leucocephala</i>) -Ipê-de-jardim (<i>Tecoma stans</i>) -Calabura (<i>Muntingia calabura</i>) -Jambolão (<i>Syzygium cumini</i>)

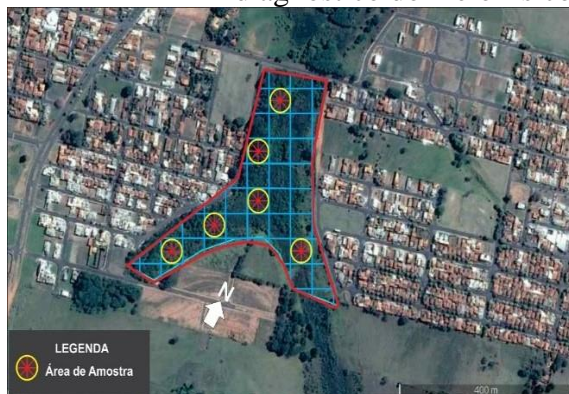
Figura 10 - Imagem da gleba 9 (Córrego Marinheirinho), marcação das áreas amostradas e diagnóstico do meio físico. Votuporanga/SP, 2016/2017.

Por fim, o diagnóstico da gleba 9 apontou o assoreamento do córrego, a presença de solo alagado e falhas na vegetação em vários trechos. Cinco espécies exóticas estavam presentes, a leucena, o ipê-de-jardim, a calabura, o jambolão e o bambu (Figura 10).

Mata Ciliar Córrego Marinheirinho	
Estágio de regeneração	Inicial
Conservação do Solo	Solo alagado caracterizando brejo
Assoreamento	Sim no trecho estudado
Uso e ocupação do solo	Falhas significativas no maciço florestal; ausência de mata ciliar na em vários trechos.
Espécies exóticas arbóreas	-Leucena (<i>Leucaena leucocephala</i>) -Ipê-de-jardim (<i>Tecoma stans</i>) -Calabura (<i>Muntingia calabura</i>) -Jambolão (<i>Syzygium cumini</i>) -Bambu (<i>Bambusa vulgaris</i>)
