## **CARACTERIZAÇÃO E MAPEAMENTO DE PROCESSOS EROSIVOS EM ÁREA RURAL DO MUNICÍPIO DE REBOUÇAS (PR)**

**Resumo:** O presente artigo resulta do estudo dos fatores envolvidos em processos erosivos na localidade rural de Bugio, município de Rebouças, estado do Paraná, onde predominam atividades relacionadas a fumicultura. Foram consideradas duas vertentes com características topográficas distintas, com a intenção de compará-las para identificação dos fatores responsáveis pelos processos erosivos, bem como sua intensidade. A pesquisa foi amparada por análise bibliográfica, processamento de bases cartográficas e interpretação de imagens de satélite em software de geoprocessamento. Foram elaborados mapas de uso e ocupação do solo para os anos de 2008, 2012 e 2016, cuja análise, com auxílio de trabalhos de campo, permitiu constatar que os processos erosivos se iniciam a partir dos sulcos derivados dos caminhos de maquinários que entrecruzam as propriedades rurais analisadas, e sua magnitude varia conforme as características topográficas do terreno.

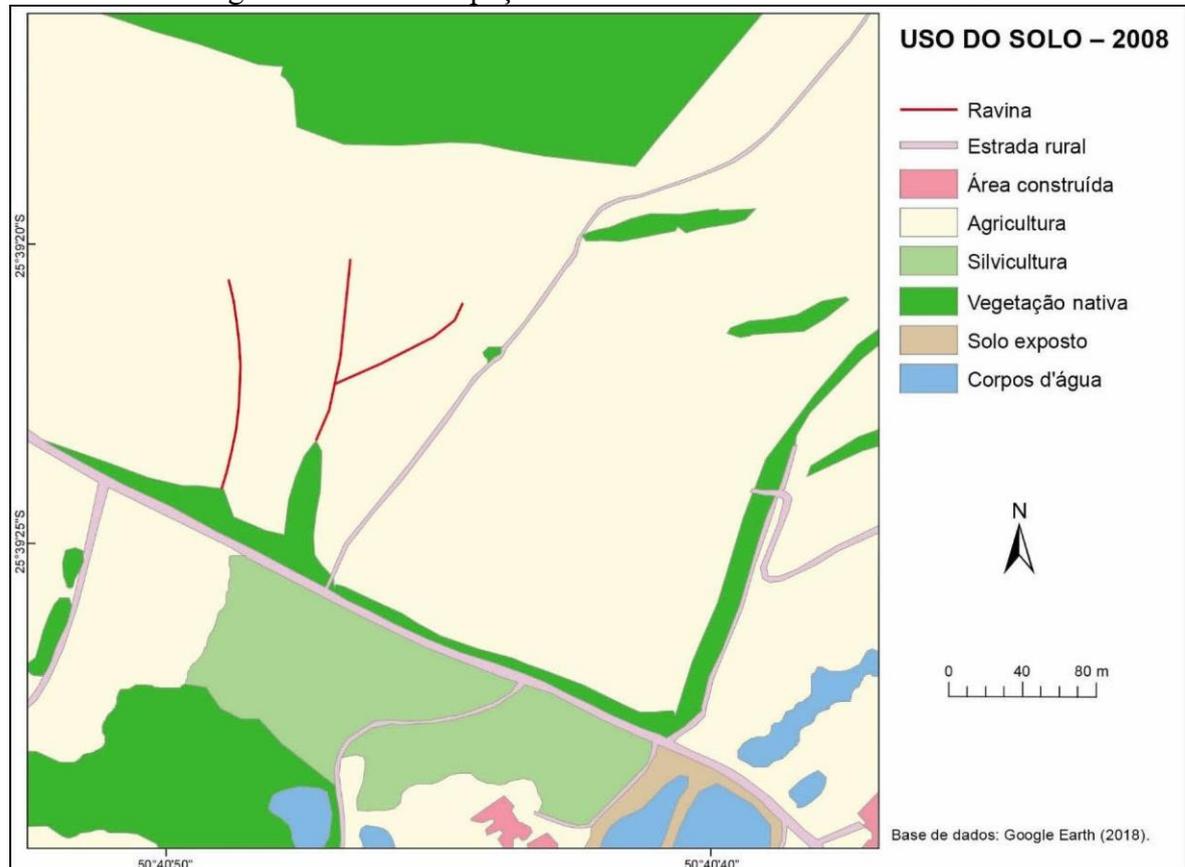
Figura 2 – Uso e ocupação do solo da área de estudo em 2008

Considerando a imagem que representa o uso e ocupação do solo da área estudada em 2008, (Figura 2) se constata menor presença de sulcos e ravinamentos em comparação as

imagens de 2012 e 2016. Além disso, a área recoberta por vegetação natural compreendia, inicialmente, cerca de 17,8% da área total, sendo reduzida para 12,5%, em 2012, e para 11,2 %, em 2016.

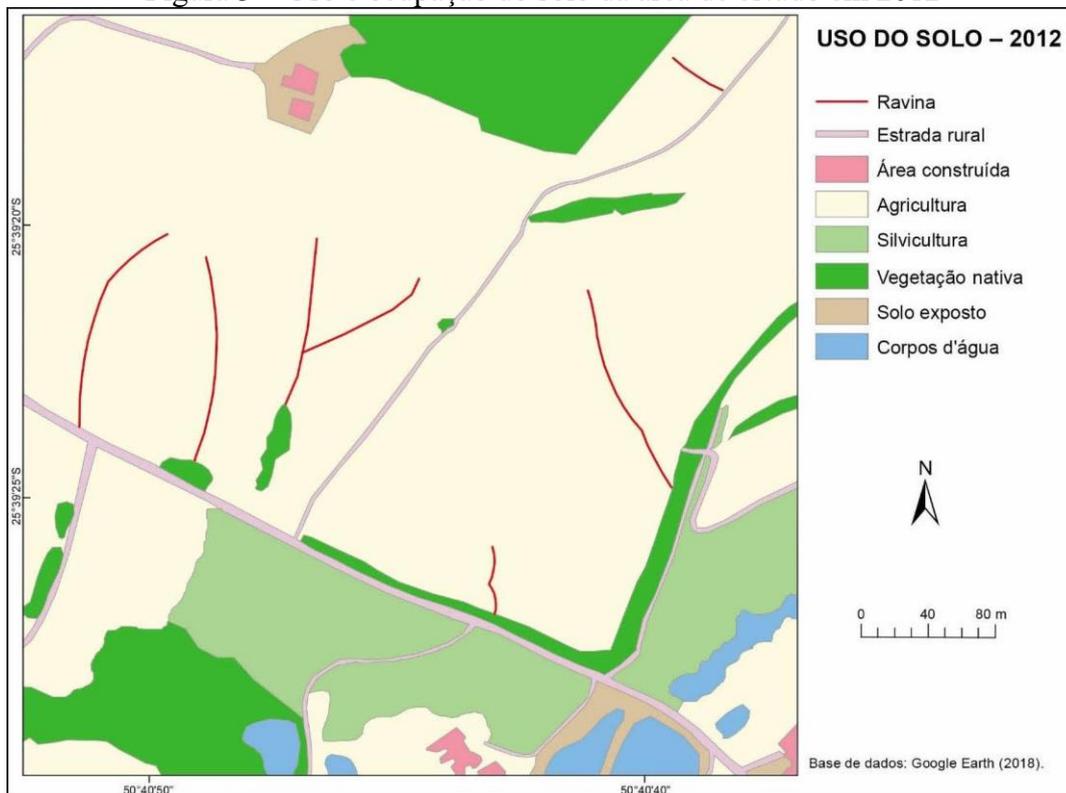
Figura 3 – Uso e ocupação do solo da área de estudo em 2012

No ano de 2012, conforme demonstrado na figura 3, uma quantidade maior de sulcos e ravinas passam a ser constatados nas imagens de satélite, demonstrando a intensificação dos processos erosivos entre 2008 e 2012.

A citada diminuição da área com vegetação nativa, em relação a 2012, ocorre principalmente a montante dos sulcos e ravinas inicialmente detectados, havendo, ainda, aumento das áreas construídas (0,4% para 0,5%), solo exposto (0,8% para 1,8%) e agricultura (68% para 68,9%).

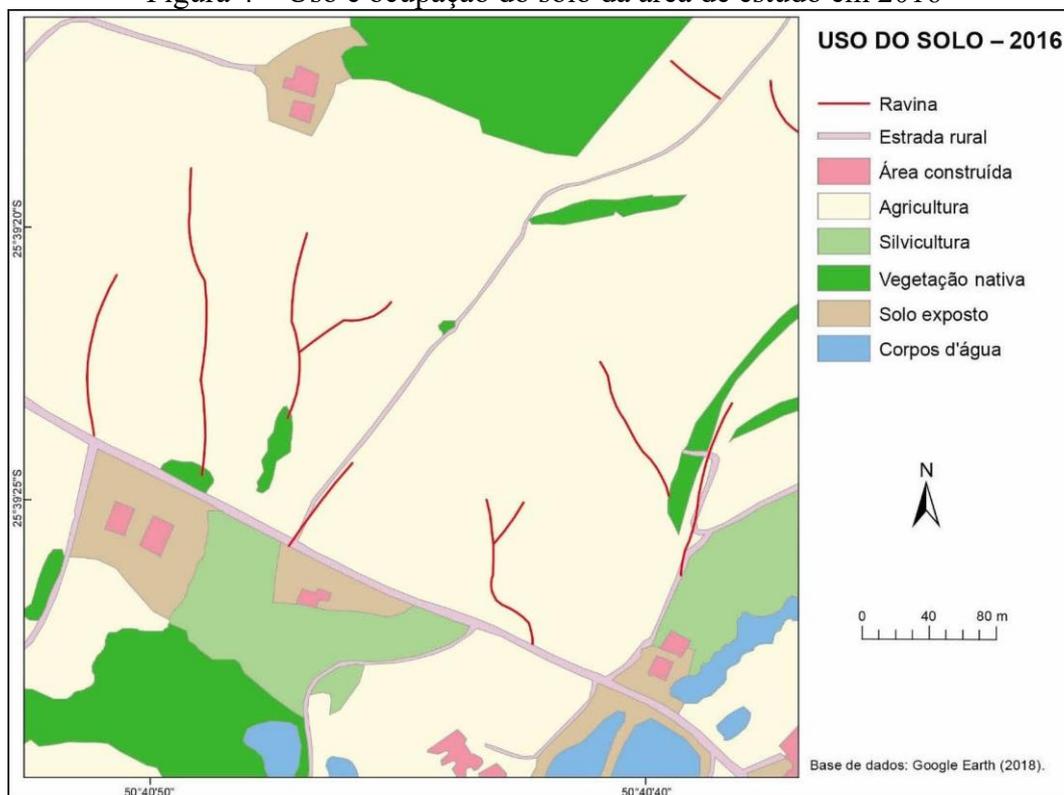
Figura 4 – Uso e ocupação do solo da área de estudo em 2016

Com base na interpretação de imagens do ano 2016 (Figura 4), constata-se que as áreas construídas aumentaram sua proporção, ocupando 0,5% da área total em 2012 e 1% em 2016, estando, ainda, correlacionadas ao aumento das locais com solo exposto; de cerca de 1,8% em 2012 para 5,1% em 2016. Entre os anos analisados percebe-se a gradual destituição da vegetação nativa, o que acarretou aumento de área agricultável de 68,9%, em 2008, para 71,3%, em 2016.

Em relação às estradas rurais houve um pequeno aumento de 2,6%, em 2008, para 2,8% em 2012, regredindo para 2,7%, em 2016; o que pode ser explicado pela construção de novas estradas, por um lado, e abandono de estradas antigas, por outro lado. Essa alteração nas estradas deriva da necessidade de mudança de seu traçado devido a incidência de processos erosivos, porém, tal mudança acabou sendo responsável por ocasionar novas frentes erosivas, inclusive, aumentando, em alguns casos, a dimensão lateral de ravinas.

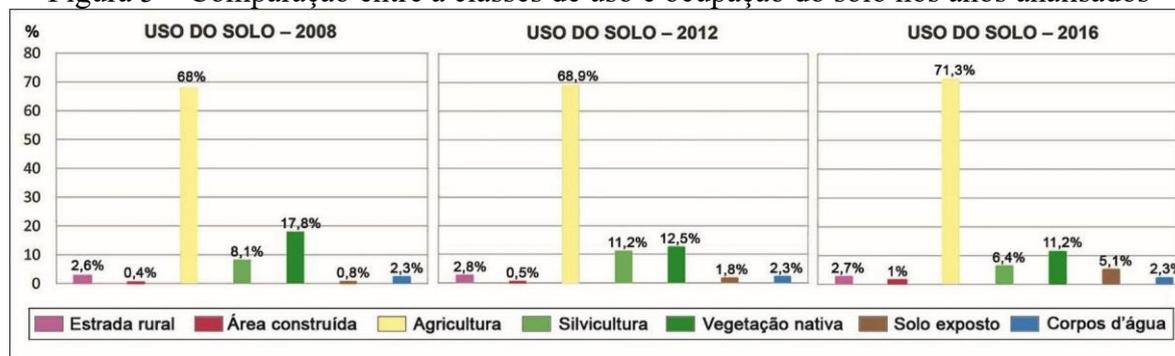
Figura 5 – Comparação entre a classes de uso e ocupação do solo nos anos analisados

Na figura 5 apresenta-se um quadro comparativo da proporção de cada uso e ocupação do solo nos anos analisados.

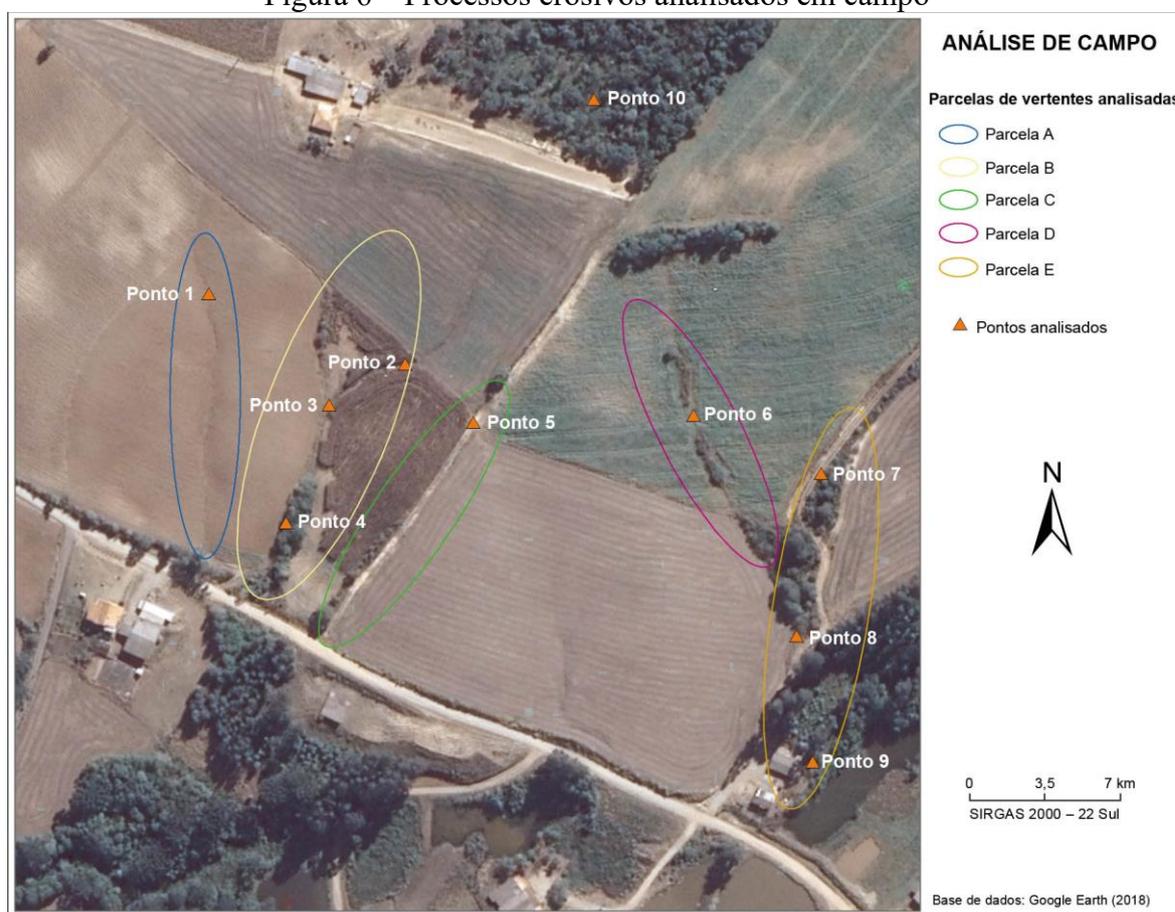
Figura 6 – Processos erosivos analisados em campo

Conforme mencionado, os processos erosivos foram subdivididos em cinco parcelas: A, B, C (primeira vertente), D e E (segunda vertente), posteriormente subdivididas em Terço Superior, Terço Médio e Terço Inferior como base para compreensão de algumas características físicas observadas em campo, contextualizando-as ao seu entorno imediato a partir de pontos correlacionados com as parcelas das vertentes analisadas (Figura 6).

O processo erosivo intitulado ‘A’ foi identificado como sendo do tipo erosão em sulcos, por apresentar incisões por escoamento concentrado, apresentando nível de degradação de ligeiro a moderado. Além de propiciar o escoamento concentrado, a área é utilizada para a passagem do maquinário agrícola entre os cultivos, estando, por consideráveis períodos, com pouca cobertura vegetal.

O processo 'B' apresenta erosão linear concentrada com duas ramificações iniciais, com níveis de degradação moderada, forte e muito forte. Configura-se como um canal de primeira ordem, sendo assim um caminho natural de passagem da água, mas que com a falta de vegetação e de uso adequado do solo, progrediu para níveis de degradação do solo e do recurso hídrico a jusante.

Já o processo 'C' deriva-se de erosão em uma estrada rural e apresenta, em seu Terço Superior, sulcos discretos, mas que progridem drasticamente no Terço Médio, chegando a atingir o substrato rochoso, o que foi responsável pela necessidade de transferência dessa parte da estrada para um desvio, fazendo com que a erosão progredisse em linhas paralelas. Por outro lado, o local ocupado pela antiga estrada se encontra em estado de relativa regeneração, com surgimento de vegetação natural, principalmente de espécies herbáceas, por não estar mais submetida ao revolvimento do solo. Mais abaixo, grande parte do fluxo acaba chegando ao mesmo Terço Inferior já descrito para os demais processos, o que acarreta um fluxo intenso, que segue arrastando partículas que serão depositadas a jusante, e conseqüentemente no

Os processos ‘D’ e ‘E’ possuem características físicas com maior vulnerabilidade potencial, principalmente em relação a declividade – acima de 30% de inclinação. Com isso, a erosão ‘D’, também presente em meio a uma área de cultivo, caracterizando um canal de primeira ordem, foi intensificada pela retirada da vegetação e uso inadequado da área na produção. Em seu Terço Superior apresenta nível de degradação muito forte, com ravinas profundas que não podem ser transpassadas por máquinas agrícolas. No Terço Médio o processo torna-se ainda mais preocupante por seu encontro com as ravinas do processo ‘E’, já que o ponto de convergência coincide com desencadeamento de solapamento de base do setor da vertente. Em seu Terço inferior, sob silvicultura, o processo estende-se como moderado, causando assoreamento de corpo hídrico à jusante.

Assim como ocorre com o processo ‘C’ o processo simbolizado com a letra ‘E’ denota degradação derivada da instalação de estradas rurais, que necessitam ser desviadas, em curto prazo, devido à dificuldade de passagem de maquinário agrícola; o que acarreta várias ravinas paralelas, neste caso, com maior intensidade e dimensão, o que pode ser correlacionado à maior declividade do terreno e uso mais intenso da estrada no decorrer dos anos.

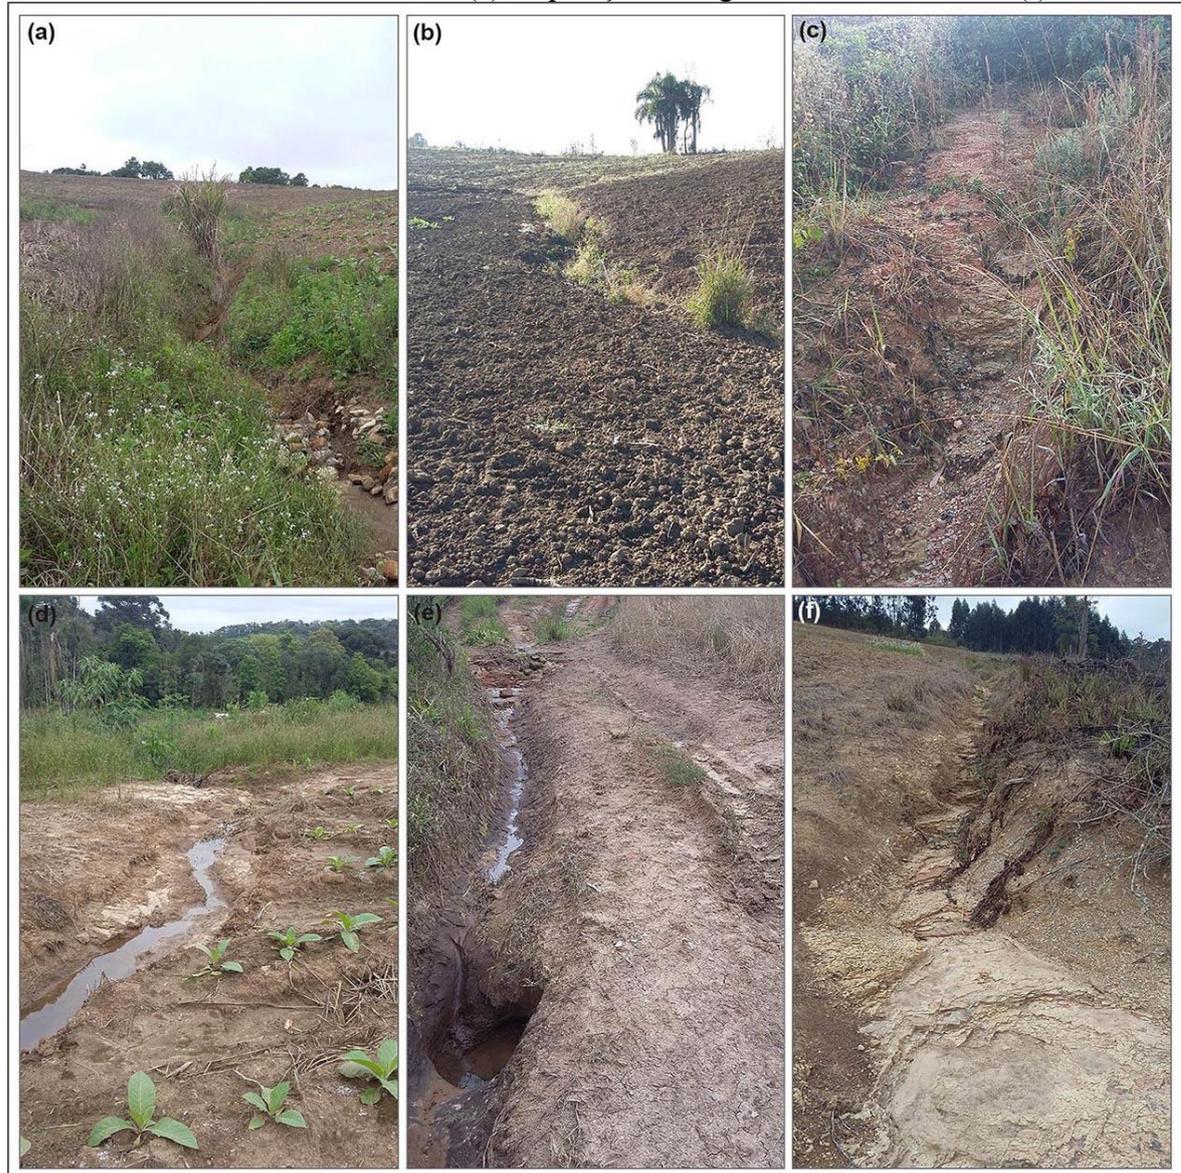
Na Figura 7 apresenta-se algumas das características do contexto físico e dos processos erosivos desencadeados sobre as propriedades agrícolas analisadas.

Figura 7 – Processos erosivos desencadeados na área de estudo: erosão em canal de primeira ordem, com vegetação herbácea de entorno (a); solo preparado para plantio (b); perfil de neossolo litólico exposto por erosão (c); locais de convergência hídrica (d); erosividade associada a estrada rural (e); exposição de regolito em estrada rural (f)
