EDUCAÇÃO E SAÚDE – DOSSIÊ DO MEIO AMBIENTE

A qualidade da água na microbacia hidrográfica do ribeirão Santo Antônio para o abastecimento humano no município de Iporá (GO)

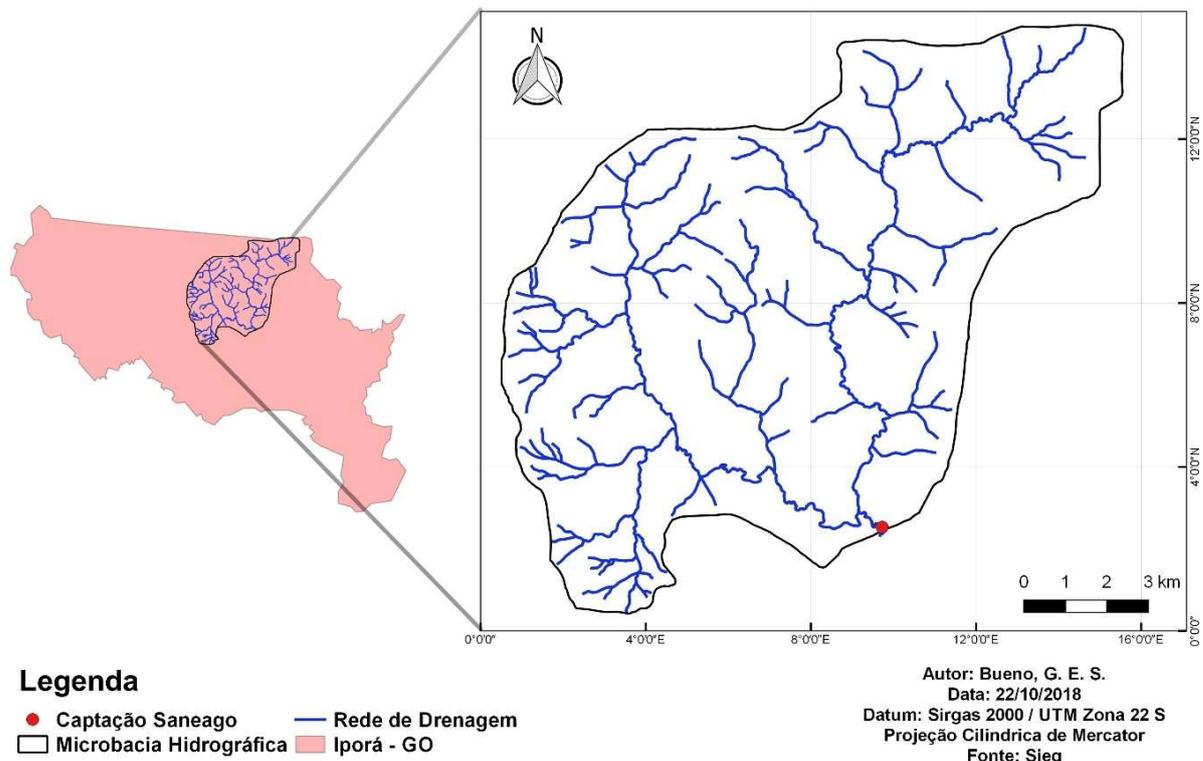
O estudo foi desenvolvido na microbacia hidrográfica do ribeirão Santo Antônio que se localiza no município de Iporá (GO) como visualizada na figura 1, cuja área corresponde a 12.850.759,93 hectares (Ha). O município de Iporá possui 31.274 habitantes de acordo com o último censo demográfico, além de apresentar uma densidade demográfica de 30,47 hab/Km², e um Índice de Desenvolvimento Humano Municipal (IDHM) de 0,743% (IBGE, 2010). O município possui uma área territorial de aproximadamente 1.026,384 Km² e a sua principal atividade econômica é a

A microbacia do ribeirão Santo Antônio está localizada no oeste goiano é incluída dentro da bacia do rio Caiapó que é um afluente da bacia do Araguaia-Tocantins. A microbacia é responsável pelo abastecimento da população do município de Iporá.

Figura 1 - Mapa da microbacia Hidrográfica do Ribeirão Santo Antônio

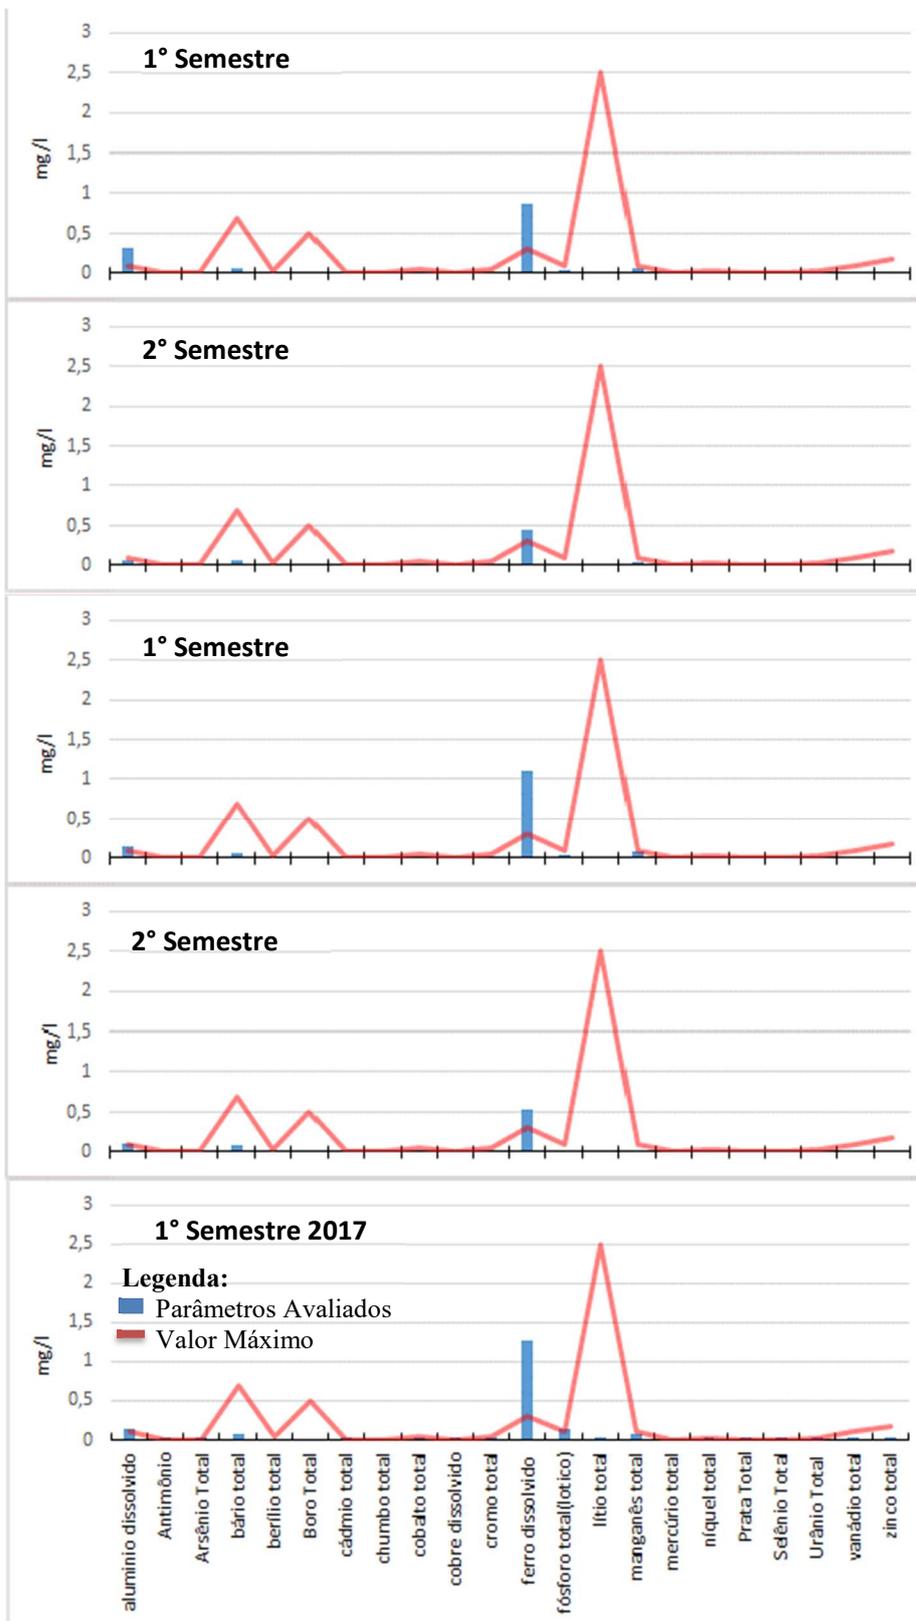
A partir dos dados fornecidos pela SANEAGO, foi possível a elaboração dos resultados expressos pela figura 2. Observa-se que os resultados das análises de metais pesados na microbacia, seguindo os limites presentes na resolução CONAMA n° 357/2005 e na portaria do Ministério da Saúde n° 2.914/2011, no 1° semestre de 2015 os metais que excederam os limites impostos pela legislação vigente foram o alumínio dissolvido o qual se apresentou com 0,3 mg/l, sendo que para esse a CONAMA 357/05 recomenda-se um limite de 0,1 mg/l; e o ferro dissolvido se apresentou com 0,8 mg/l, excedendo assim o limite de 0,3 mg/l imposto pela legislação. No 2° semestre de 2015 apenas o ferro dissolvido apresentou teores mais elevados, com um resultado de 0,4 mg/l.

No 1° semestre de 2016 o alumínio e o ferro dissolvido também apresentaram alterações em relação às recomendações da legislação, quando o alumínio dissolvido apresentou 0,2 mg/l, já o ferro dissolvido 1,1 mg/l. No 2° semestre de 2016 o alumínio dissolvido apresentou igualdade em seu resultado em relação à legislação, portanto apenas o ferro dissolvido ultrapassou os limites com um resultado de 0,5 mg/l. Já no 1° semestre de 2017 dois metais mantiveram igualdade com a legislação, o alumínio dissolvido e o fósforo total em ambientes lóticos, e um elemento apresentou um resultado superior em relação a legislação, o ferro dissolvido, expressando 1,2 mg/l, sendo este o elemento metálico que em 100% das análises esteve acima das recomendações da resolução CONAMA n° 357/05 e da portaria n° 2.914/2011. Os outros elementos metálicos não excederam os limites impostos pela legislação vigente.

Figura 2 – Gráficos de análises de metais pesados de acordo com a Resolução CONAMA n° 357/2005 e a Portaria do Ministério da Saúde n° 2.914/2011

Os valores obtidos nas análises apontam que o ferro apresentou concentrações elevadas em relação à legislação nacional, em todos os semestres analisados, especialmente no 1º semestre de 2016 e 2017. Libânio (2010) relata que o ferro em concentrações superiores ao VMP pela legislação não causa transtornos sanitários, mas econômicos, por produzir manchas em roupas e aparelhos sanitários, e em concentrações mais elevadas pode interferir na qualidade da água, pois confere sabor a ela. Além disso, o referido autor corrobora que o ferro após sofrer oxidação atingindo a forma insolúvel pode alterar a coloração da água, deixando-a marrom ou avermelhada.

Os teores elevados de ferro referente ao 2º semestre de 2015 e 2016 nos cursos hídricos podem ser explicados, em parte, devido aos níveis baixos de vazão, porquanto, mananciais com baixa vazão apresentam tendência maior em concentrar certos componentes devido à baixa movimentação das águas; dificultando sua dispersão, e isto ocorre necessariamente em períodos secos (OLIVEIRA *et al.*, 2010). As análises apresentou teores de 0,4 mg/l no 2º semestre de 2015 e 0,5 mg/l em 2016 ultrapassando os limites da legislação, mas apresentando resultados inferiores em relação ao 1º semestre de 2015, 2016 e 2017.

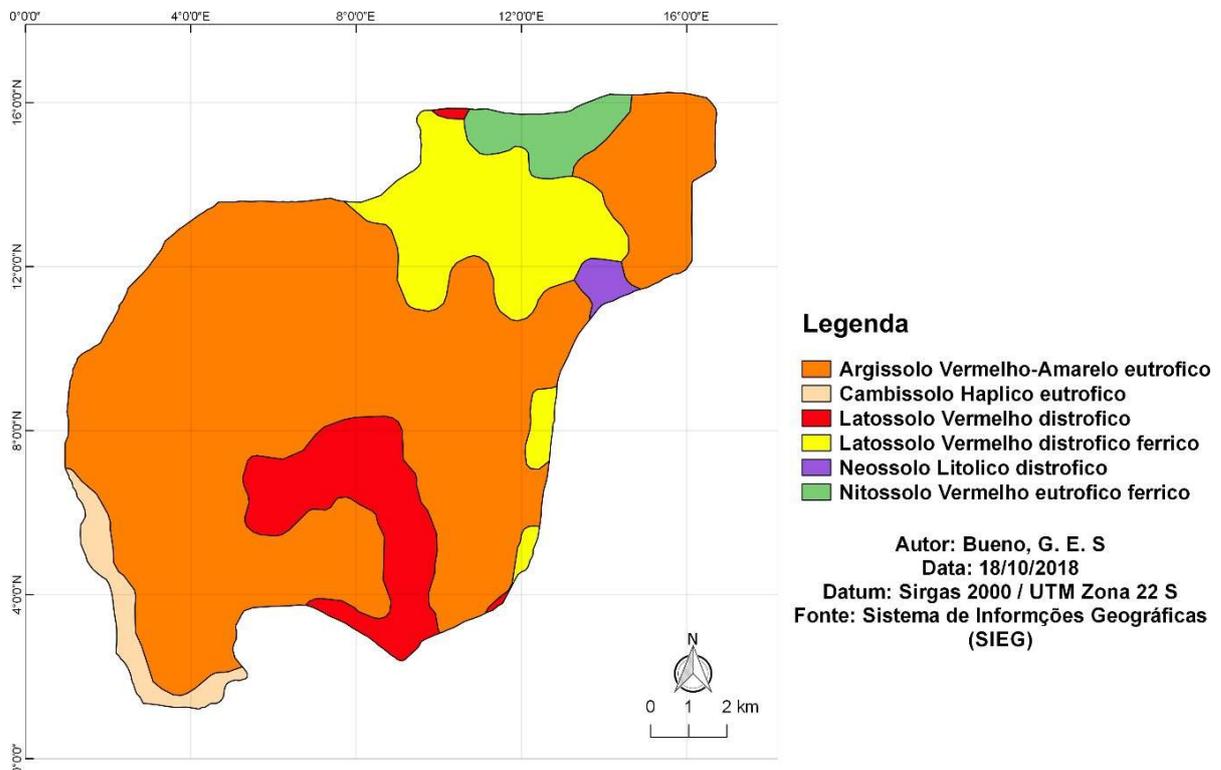
Outra origem do ferro dissolvido em água pode ser parcialmente explicada como oriunda do solo, pois como vislumbrado na tabela 1, os solos que obtiveram maior predominância na microbacia foram o Argissolo e os Latossolos. Ferreira, Fernandes e Curi (1999, p. 508) afirmam que a “[...] goethita e hematita, em diferentes proporções, são os principais minerais da fração argila dos Latossolos brasileiros”, minerais estes que se apresentam como óxidos de ferro. Outrossim, Almeida (2012, p. 7) confirma que “os óxidos e hidróxidos de ferro aparecem principalmente sob a forma de goethita [...]”, respondendo assim pela coloração amarelada e amarronzada dos solos. Ainda o referido autor relata que a hematita também apresenta óxidos de ferro, mesmo sendo em menores proporções em relação à goethita, que acabam proporcionando uma coloração avermelhada ao solo.

Figura 3 – Mapa dos tipos de solo na microbacia hidrográfica do ribeirão Santo Antônio

Para a elaboração do mapa do tipo de solo da microbacia necessitou-se do *shapefile* de solo do estado de Goiás na escala de 1:250.000 disponibilizado pelo SIEG, e do *shapefile* da microbacia. Visto isso, utilizou-se a ferramenta *Recorte* para a extração de um novo *shapefile* de solo sob a área da microbacia. Ambos os dados foram trabalhados manualmente utilizando o *software* Qgis 2.18.17 utilizando o sistema de referência de coordenadas Datum Sirgas 2000
