## **IMPACTO AMBIENTAL: LEVANTAMENTO DOS PASSIVOS AMBIENTAIS EXISTENTES NA BR 282 TRECHO LAGES (SC) E SÃO JOSÉ DO CERRITO (SC)<sup>1</sup>**

**ENVIRONMENTAL IMPACT: SURVEY OF THE PASSIVE ENVIRONMENTAL  
OCCURRENCE IN BR 282 STRETCH LAGES (SC) AND SÃO JOSE DO CERRITO  
(SC)/BRAZIL**

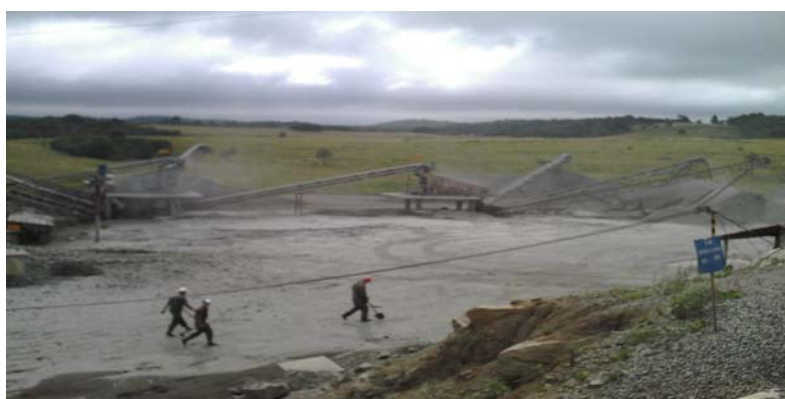
Figura 6 – Usina de Britagem

A usina de britagem (Figura 6) é o local ao qual se destina a rocha sã, depois de extraída. Neste local através de uma série de máquinas chamados britadores e rebitadores, o basalto é beneficiado, sendo transformado em pedra pulmão, brita 02, brita 01, pedrisco (brita 0) e pó de basalto, conforme a necessidade e o emprego.

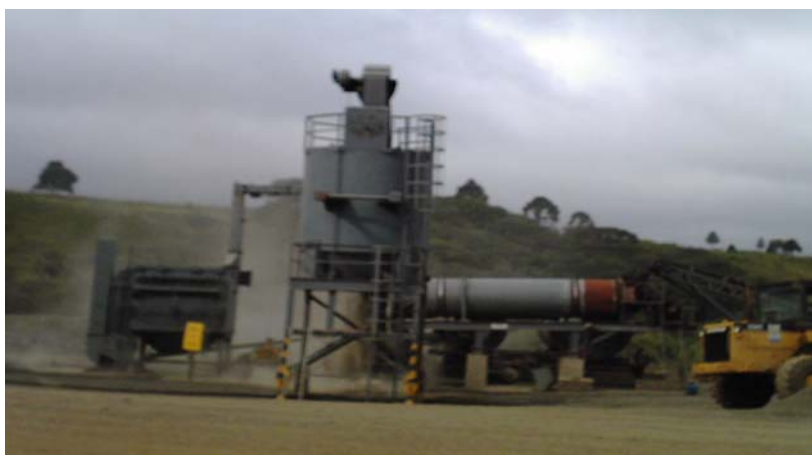
Figura 7 – Usina de Asfalto

Ainda nesta área encontra-se a usina de asfalto (Figura 7), responsável pela confecção de CBUQ, necessário para a pavimentação da rodovia BR 282.

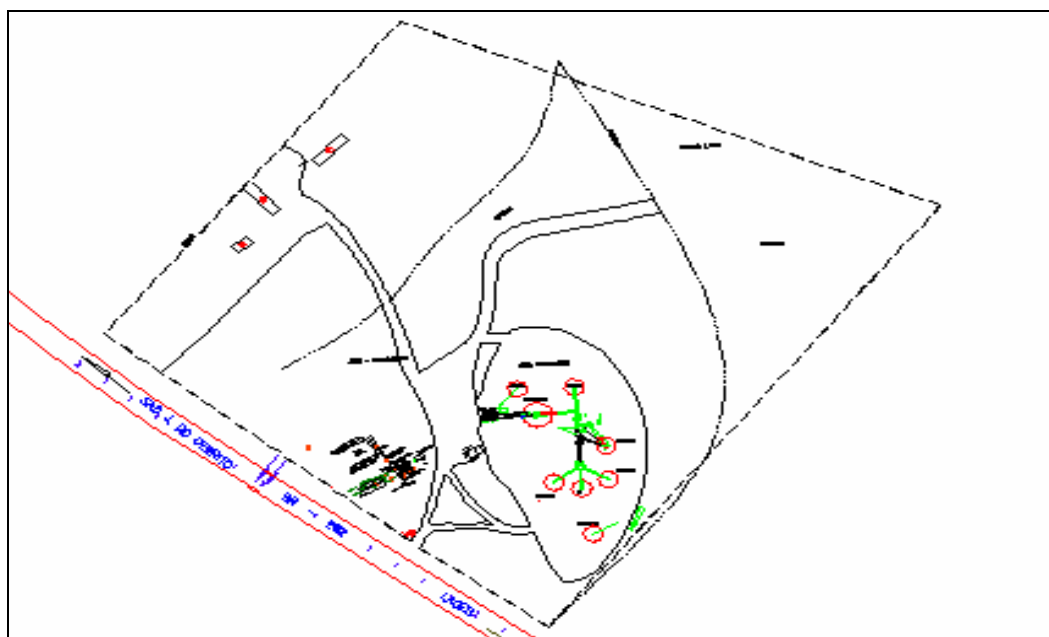
Figura 15 – Lay-Out da área do acantonamento da 1ª Cia E Cnst

Pode-se distinguir, claramente, a existência de 04 áreas bem distintas: acantonamento da tropa, onde se encontram as dependências da subunidade (SU), o Posto de Comando (PC), o refeitório e as instalações de manutenção; área de usinagem de asfalto (CBUQ); área de britagem do basalto e pedra ou área de lavra do basalto.

O passivo ambiental existente compreende tanto os danos causados pelas unidades fabris e área de acantonamento como a pedreira, que é, sem dúvida alguma, o local mais complicado para ser recuperado.
